## **Структура и свойства сварных тонколистовых соединений из алюминиевых сплавов**

*Мищук Л.Н., студент  
Россия, 105005, г. Москва, МГТУ им. Н.Э. Баумана,  
кафедра «Материаловедение»*

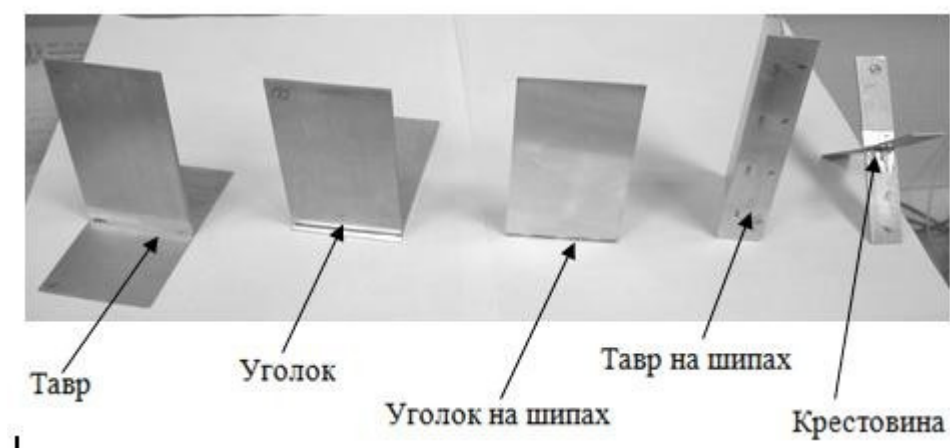
Рис. 1. Внешний вид сварных соединений, полученных лазерной сваркой

Материалом сварных соединений служили листы толщиной от 1 до 3 мм из алюминиевых сплавов АМц, АМг3, АМг6, АСВ-1 (см. таблицу). Сварные соединения в виде тавра, тавра на шипах, уголка, уголка на шипах, крестовины (Рис. 1) были получены, применяя автоматизированную лазерную установку LRS-300AU, рабочим инструментом которой является сфокусированный луч импульсного твердотельного лазера, работающего в режиме свободной генерации. Соединения в виде тавра на шипах, уголка получены односторонней сваркой; тавра - двусторонней сваркой, а крестовины - сваркой с четырех сторон, т.е. шов и околошовная зона в этих случаях подвергались как минимум двукратному нагреву и охлаждению. Основные направления теплоотвода из сварного шва, изображенные стрелками на схеме (рис. 2), обуславливают направления преимущественного роста

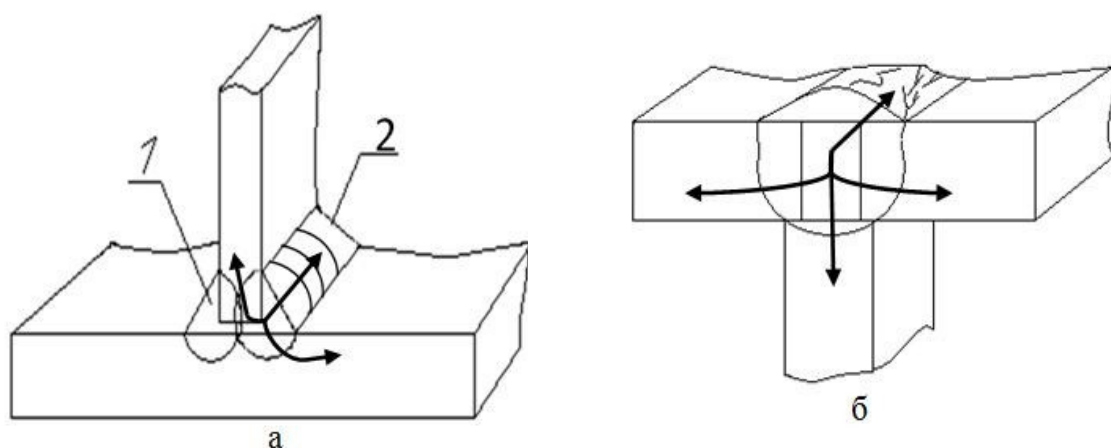
Рис. 2. Направления тепловых потоков при охлаждении сварных соединений разного типа: а – тавр, б – тавр на шипах

Ликвационные трещины наблюдали преимущественно в сварных соединениях, которые получали за несколько проходов, когда трещины возникали в сварном соединении при его повторном нагреве в результате выделения тепла при наложении следующего шва, находящегося в непосредственной близости и отделенного узким листом из теплопроводного алюминиевого сплава (рис. 2, 4б).

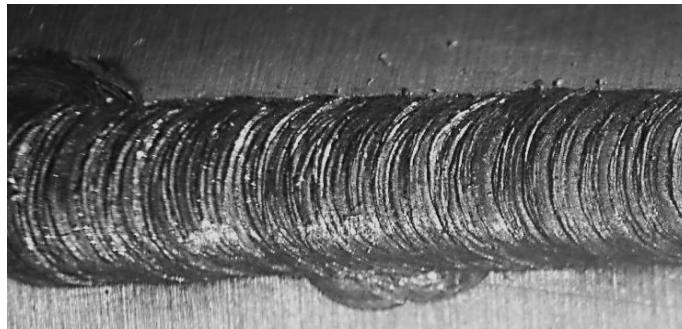
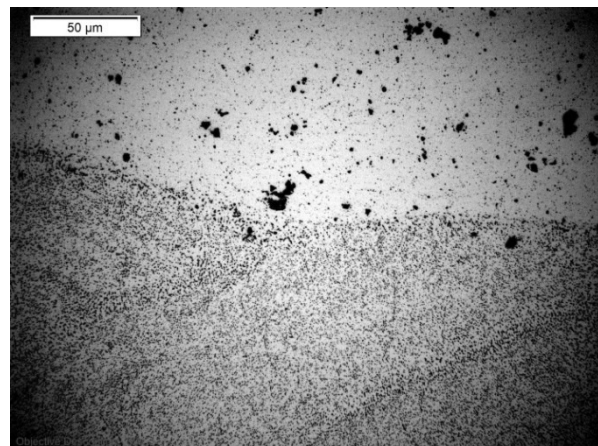
Рис. 3. Макро (а) и микроструктура (б) сварного соединения типа «Уголок на шипах» из сплава АМг6

Исследования макроструктуры, выполнены при увеличении 20 – 50 крат на микроскопе Olympus SZ61, показали, что наряду с качественными сварными соединениями (Рис. 3) при недостаточно тщательно выбранных режимах сварки в шве и околошовной зоне возможно появление дефектов в виде трещин, пор и оксидных пленок.

Трещины узкие, имеют преимущественно продольный характер, наиболее вероятны в начале (Рис. 3) и завершении сварного шва, однако их образование наблюдается также в шве (Рис. 5) и зоне термического влияния.

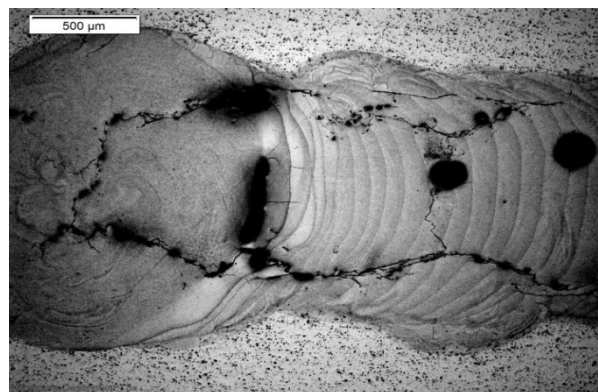
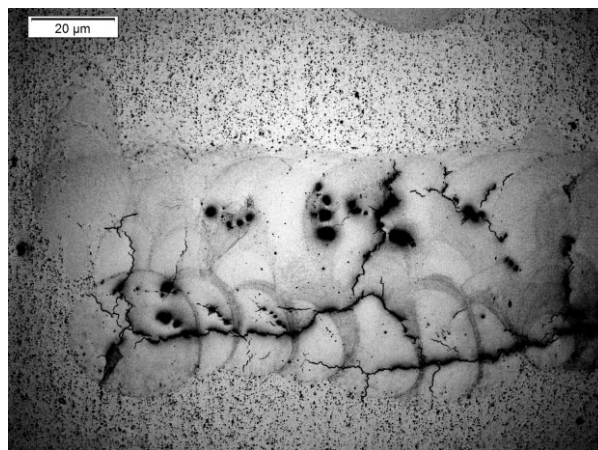
Рис. 4. Трещины и поры в сварных соединениях.

а – начало шва в соединении «Тавр на шипах» из сплава АМц, х50,

б – участок шва в соединении «Тавр» из сплава АМг3, х50

Характерная шаровидная форма пор указывает на их водородное происхождение. Наибольшее количество пор наблюдается в начале и завершении шва. В ряде случаев поры спровоцировали образование трещин (Рис. 4).

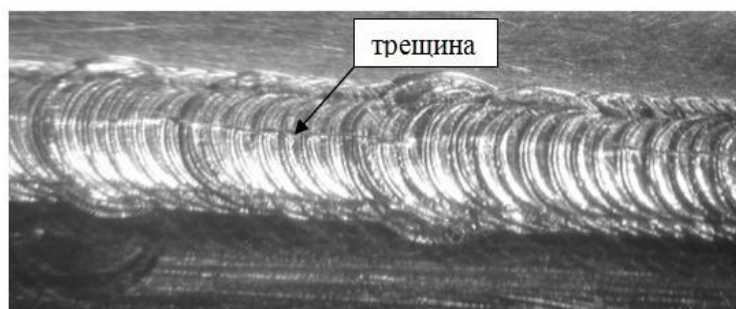
Рис. 5. Продольная трещина в сварном шве соединения типа «Уголок» из сплава АСВ-1, х20

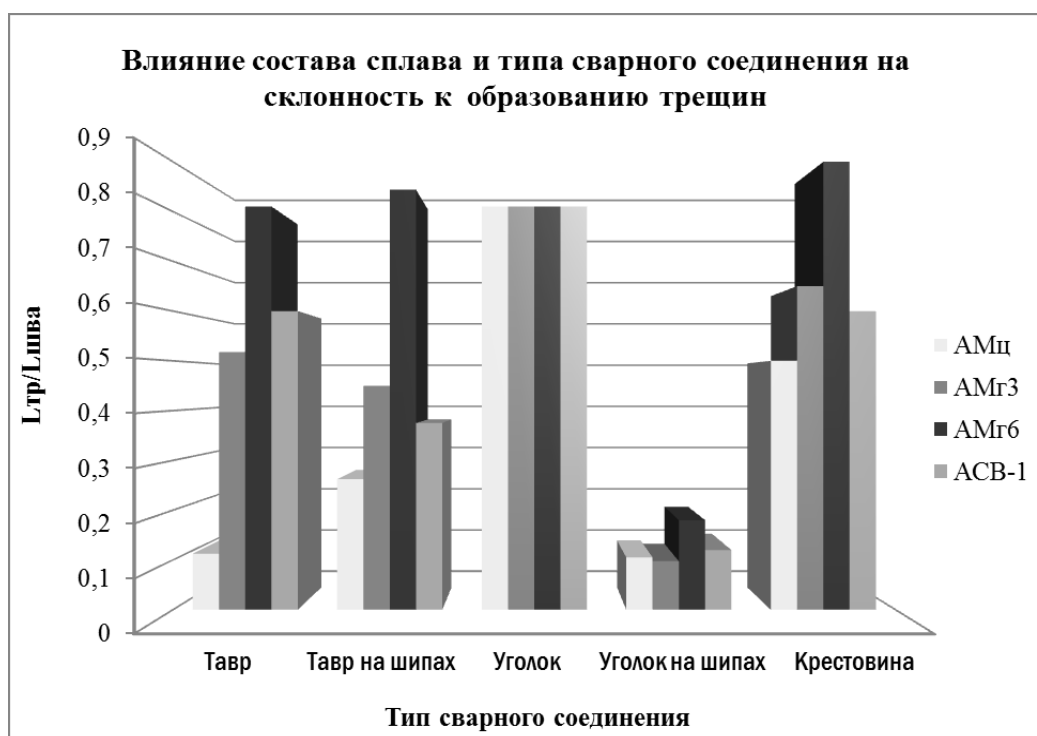
Рис. 6. Диаграмма зависимости склонности к образованию трещин от марки алюминиевого сплава и типа сварного соединения

Для оценки склонности к образованию трещин рассчитывали отношение суммы длин трещин  $L_{тр}$  на участке шва к длине этого участка  $L_{шва}$ . Из рассмотренных сплавов самую высокую склонность к образованию трещин показал наиболее легированный сплав АМг6, самую низкую – наименее легированный сплав АМц. Сплавы АМг3 и АСВ-1 имеют приблизительно одинаковую склонность к образованию трещин (Рис. 6). Наименьшая склонность к образованию трещин наблюдается в соединении «Тавр на шипах», полученном в результате однопроводной сварки, в остальных соединениях склонность к образованию трещин выше, так в этих соединениях часть сварных швов или их отдельных

участков подвергаются повторному нагреву и охлаждению.

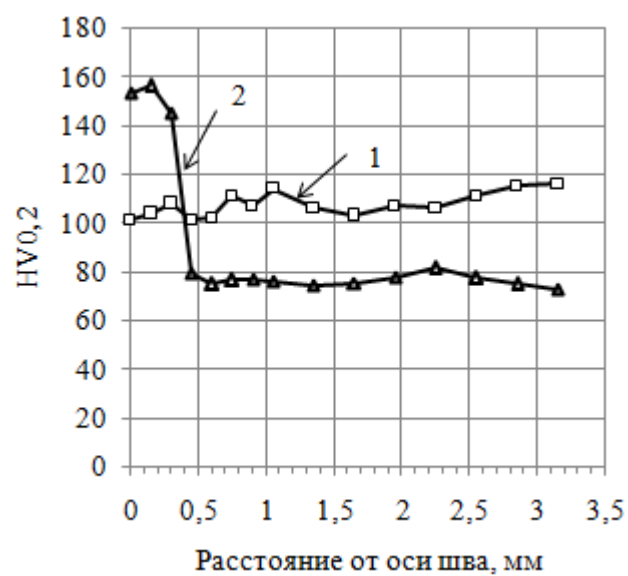
Рис. 7. Микротвердость АМгЗ: 1 – без покрытия, 2 – с покрытием (химическое никелирование)

Увеличение склонности к образованию трещин увеличивается с ростом твердости металла и сплава (рис. 7 – 9).

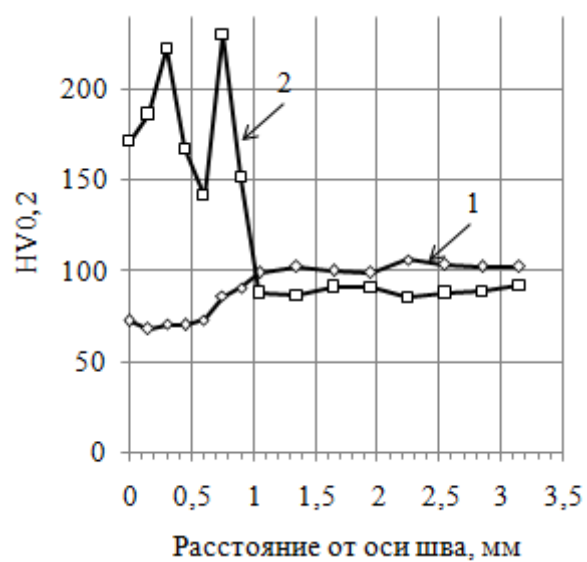
Рис. 8. Микротвердость АСВ: 1 – без покрытия, 2 – с покрытием (химическое никелирование)

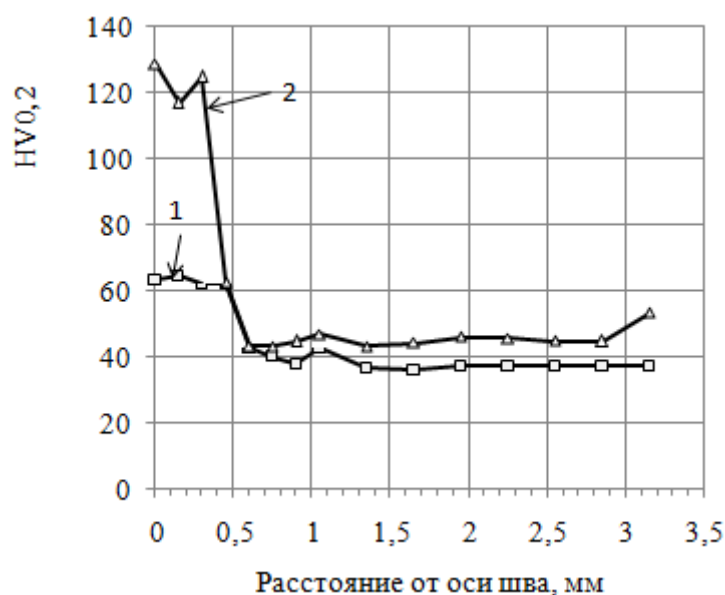
Рис. 9. Микротвердость АМгб: 1 – без покрытия, 2 – с покрытием  
( химическое никелирование)

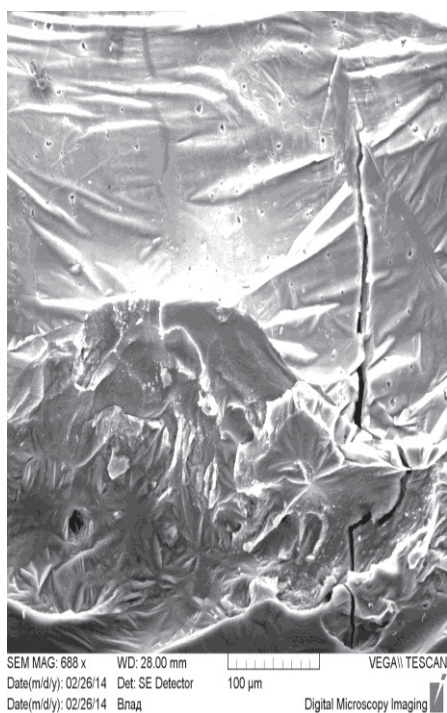
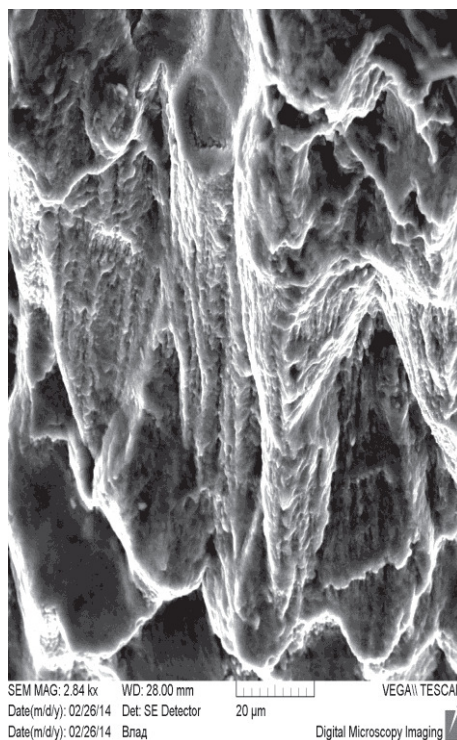
Рис. 10. Топография поверхности трещины в соединениях, полученных лазерной сваркой: а – ликвационная в ЗТВ соединения типа «Тавр» из сплава АМгЗ,

б - горячая в шве в соединении типа «Уголок на шипах» из сплава АМг6

Фрактографическим методом с использованием электронной сканирующей микроскопии показал, что в околошовной зоне, а при повторном нагреве и в шве, образуются преимущественно ликвационные трещины, которые являются разновидностью горячих трещин. Ликвационные трещины образуются в результате локального расплавления легкоплавкой эвтектики на границах дендритов шва, зерен ЗТВ, и пластического деформирования напряжениями, возникающими при сварке. Они могут возникать в ЗТВ в сварных соединениях, полученных за один проход, а также в шве и ЗТВ при использовании нескольких проходов. На Рис. 4б отчетливо видны два шва, один из которых, узкий, образовался в результате второго прохода по обратной стороне листа, что вызвало в последнем образование трещин. Высокая скорость охлаждения при лазерной сварке способствует образованию одноосных дендритов на оплавленных границах и формированию плоского фронта кристаллизации. Складки на формирующейся поверхности кристаллизации появляются под действием напряжений, возникающих при сварочном цикле. Таким образом, ликвационные трещины приобретают характерную плоскую поверхность с имеющимися на ней складками. По внешнему виду они существенно отличаются от горячих трещин, образующихся при охлаждении из жидкого состояния со средними скоростями, характерными для TIG и MIG сварки и имеющими на поверхности множественные округлые дендриты второго порядка.

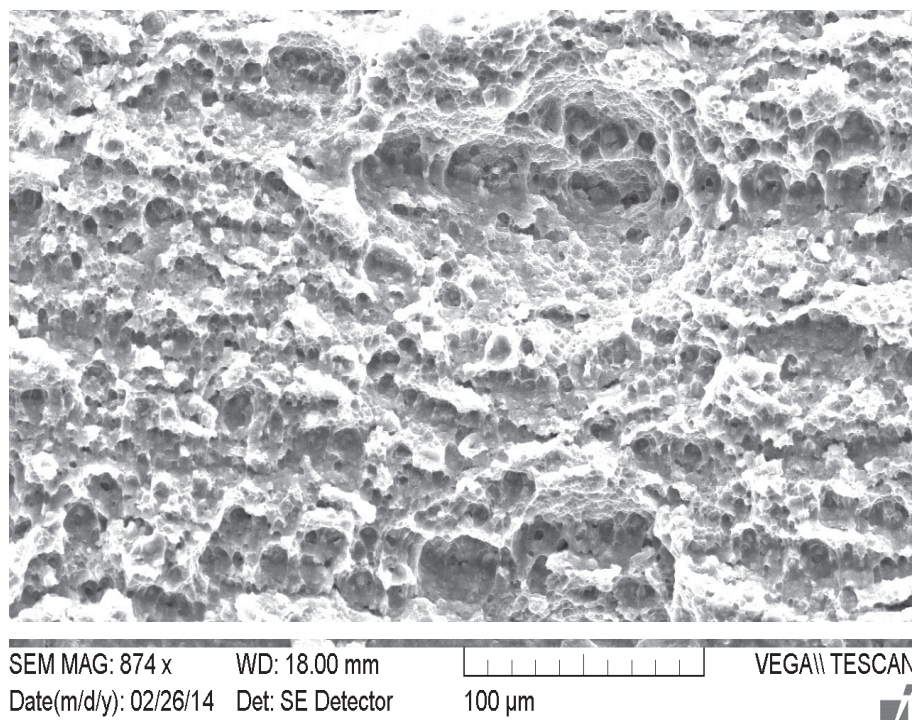
Рис. 11. Вязкий излом с ямочным рельефом на поверхности долома вблизи трещины в сварном соединении «Крестовина» из сплава АСВ-1

Из рассмотренных сплавов наибольшая доля вязкой составляющей излома с характерным ямочным рельефом наблюдается в сварных соединениях из сплава АСВ-1.
